OBRA : Parroquia San Alberto Hurtado

FOTOS AVANCE AL 15/07/2021

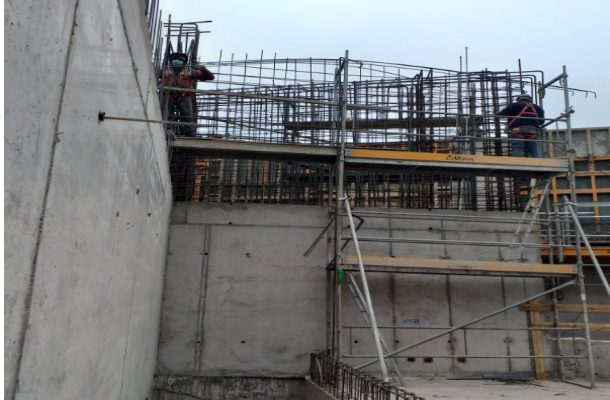
Avance armadura núcleo muros ejes 1-19/U2-U1-19a, piso 2, etapa 2, sobre acceso N°2, Templo mayor.

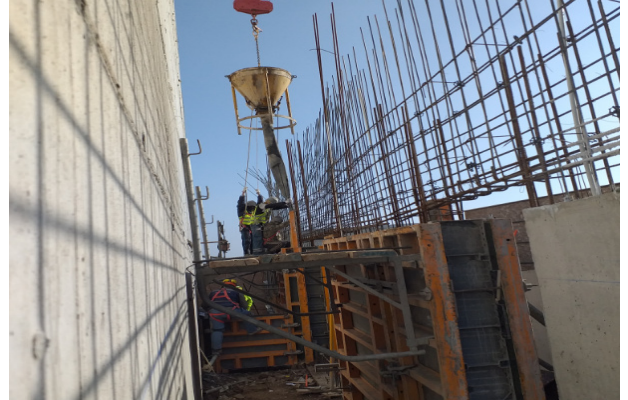
Hormigonado de muro eje Q/1-3, piso 1, sector contra sacristía, Templo mayor.

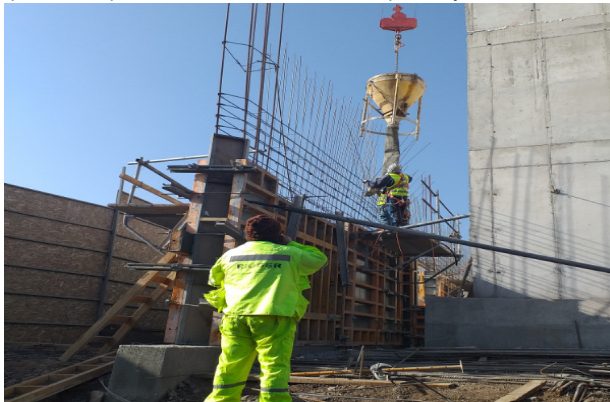
Hormigonado de muro eje B/1-2, piso 1, sector flores, Templo mayor.

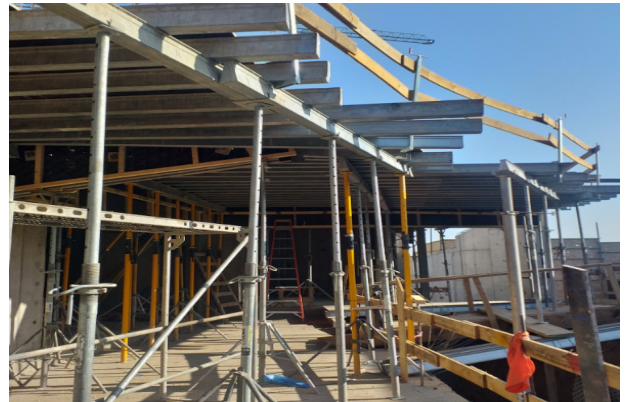
Avance moldaje placas losa cielo piso 1, sector alero sobre guardería.

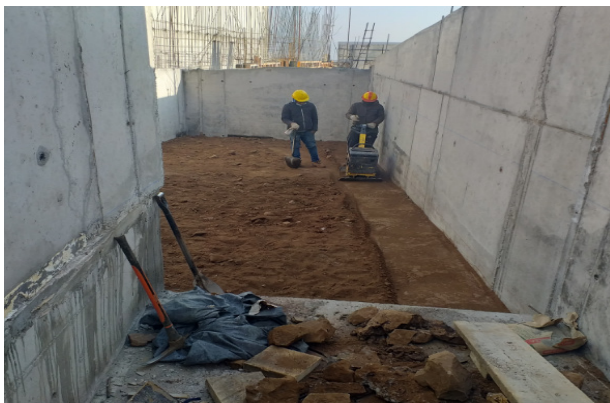
Construcción de relleno compactado, capa 02, sector capilla del santísimo.

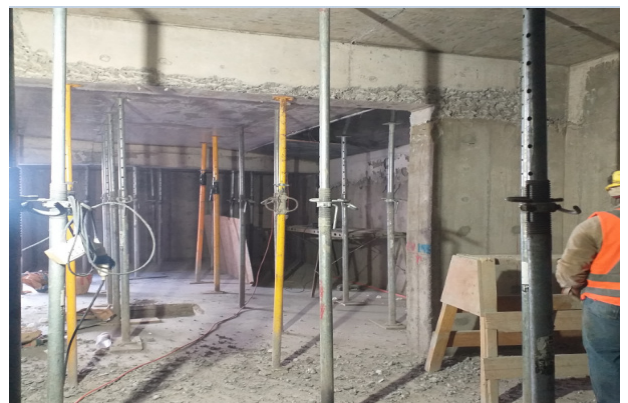
Descarachado y maquillaje de vigas, losa cielo subterráneo, sector ejes 8-9/N-P.

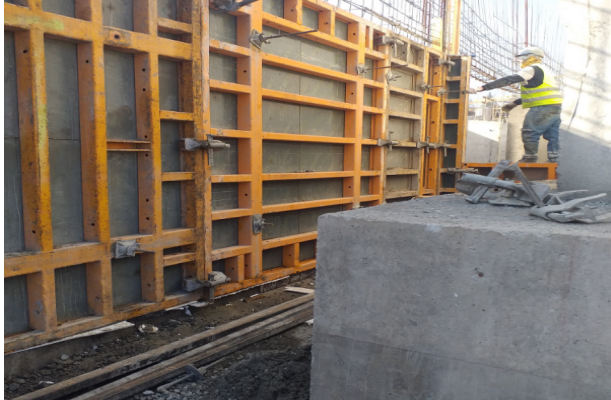
Descimbre muro eje Q/1-3, piso 1, sector contra sacristía, Templo mayor.

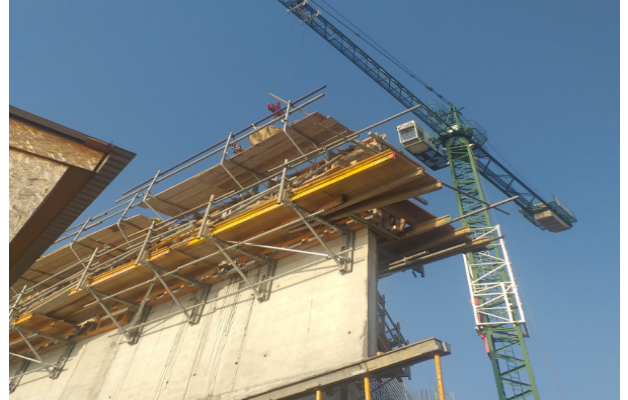
Hormigonado de muro eje 1a/T-U2, piso 2, etapa 2, coronamiento.

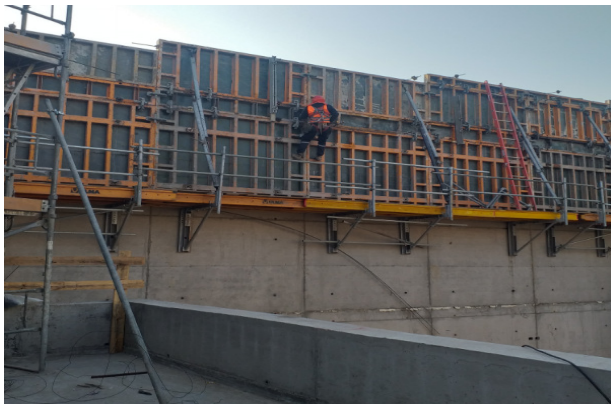
Descimbre muro eje 1a/R1-T, piso 2, etapa 03, coronamiento, Templo mayor.

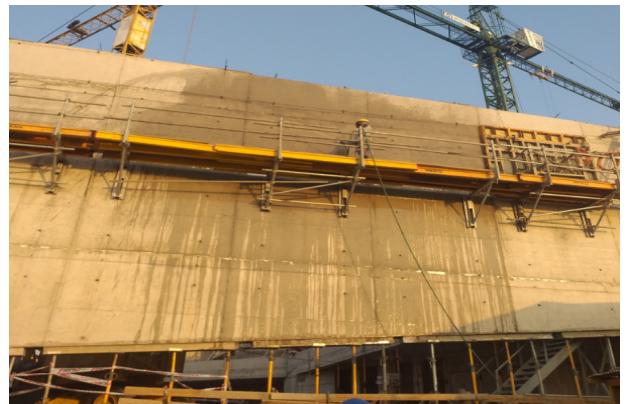
Curado por riego, muro eje 1a/R1-T, Templo mayor.

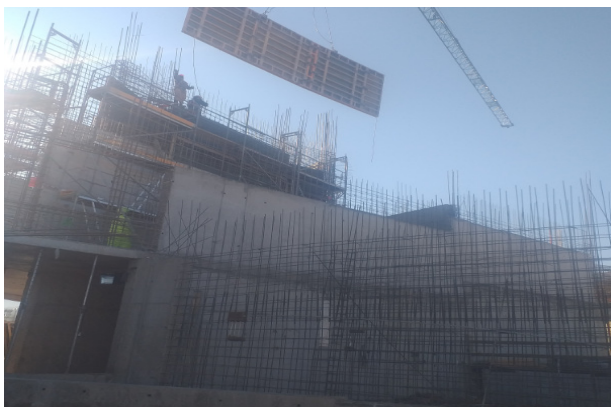
Instalación de moldaje 1° cara, muro eje U2/19a-5, piso 2, etapa 3, sector coro, Templo mayor.

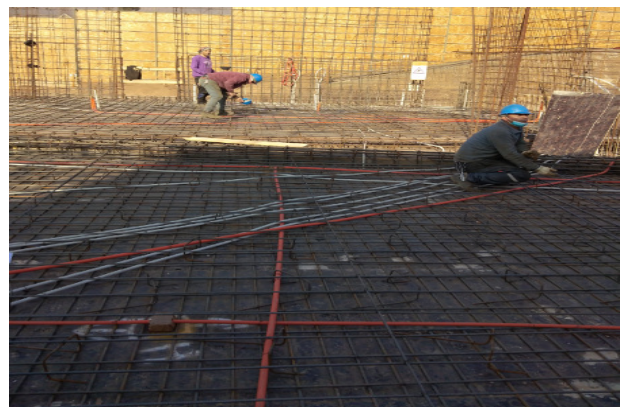
Avance armadura e instalaciones losa cielo piso 1, ejes 12-13/Q-G, frente salón parroquial.
