OBRA : Parroquia San Alberto Hurtado

FOTOS AVANCE AL 12/11/2021

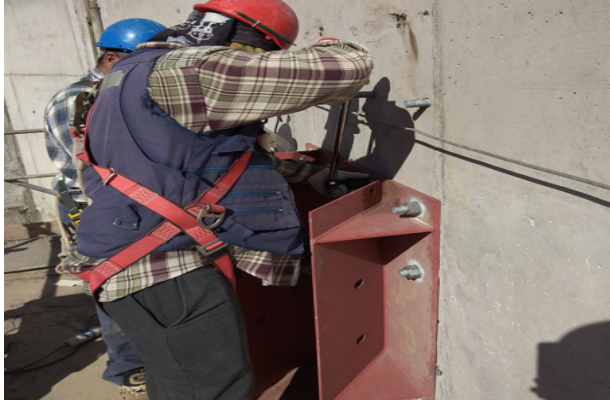
Instalación de soporte viga A, con eje 1, cielo templo mayor.

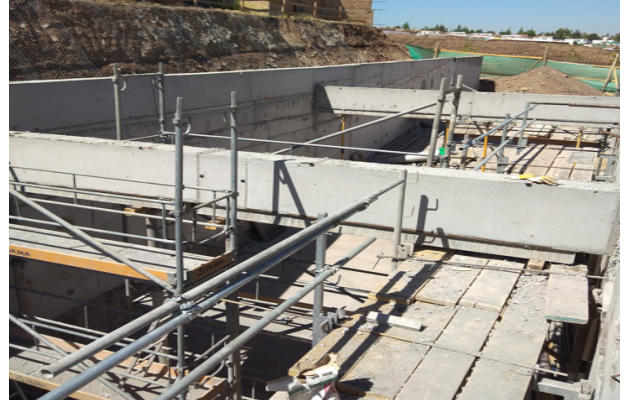
Desmolde vigas ejes J y K/16-17, sobre rampa vehicular.

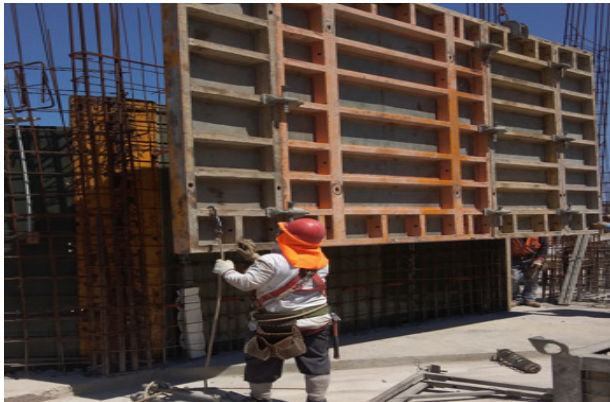
Instalación de moldaje 2° cara, muro eje 6/G-H3, piso 2, sector oficina.

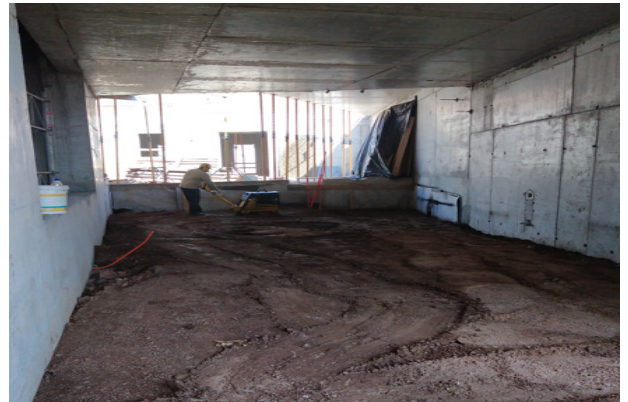
Construcción de relleno compactado, rampa acceso piso 1, ejes U2-L/5-19.

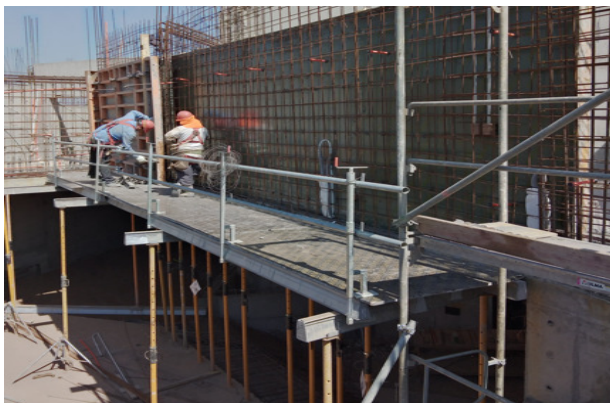
Instalación de moldaje 1° cara, muro eje 18/I-T2, piso 2, sector oratorio.

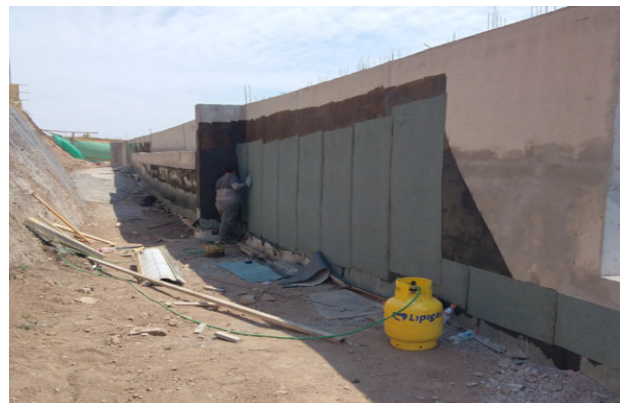
Instalación de membrana asfáltica en muro contraterreno eje 17C-H1, piso 1.

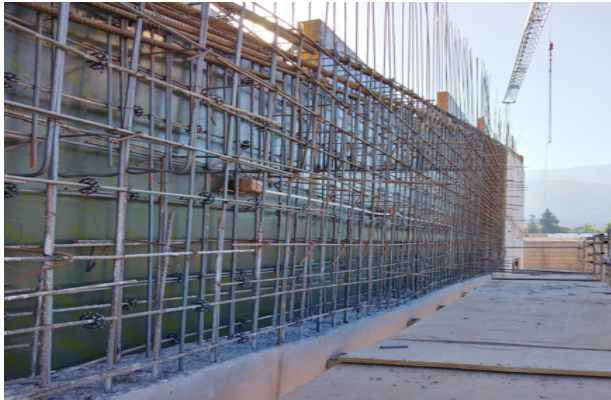
Instalación de moldaje muro eje U2/19-19a, etapa 3 coronamiento, templo mayor.

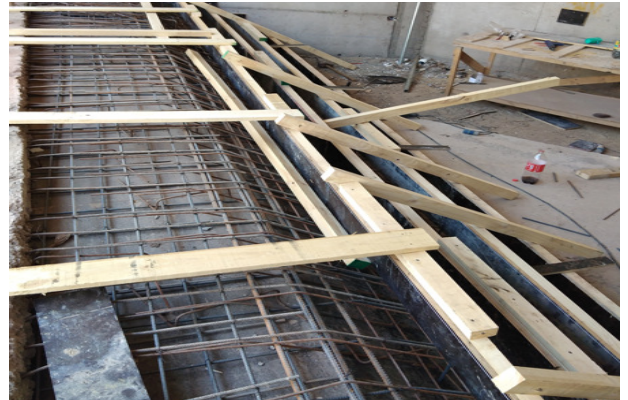
Moldaje escalera acceso N°03, piso 1, Templo mayor.

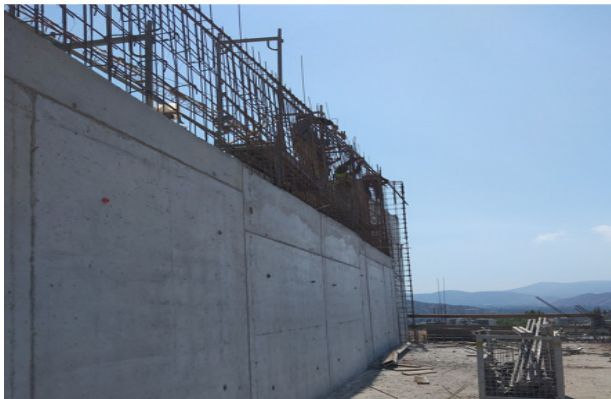
Avance armadura muro eje Q/5-16, piso 2, etapa 2 coronamiento, sector talleres.

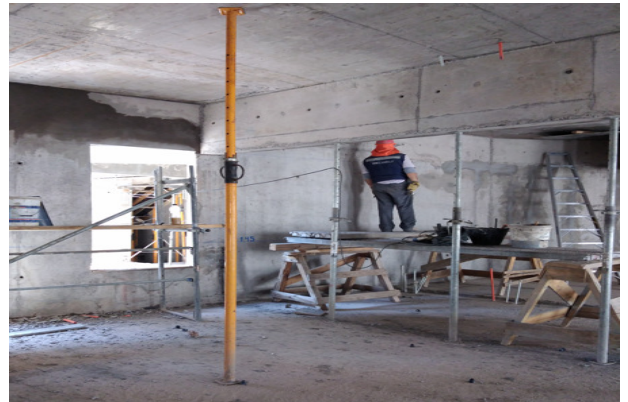
Descarachado y estuco muros piso 1, sector oficina contador.

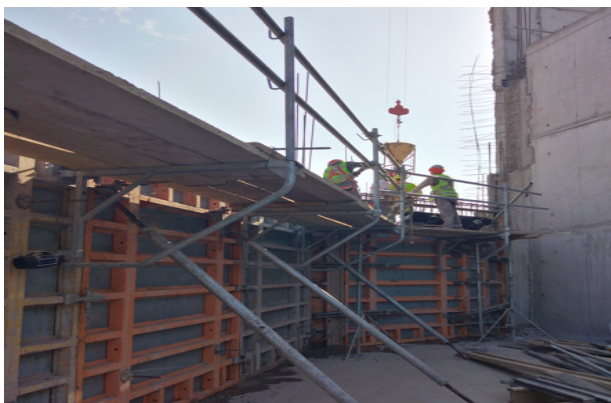
Hormigonado de muro eje 18/I-T2, piso 2, sector oratorio.

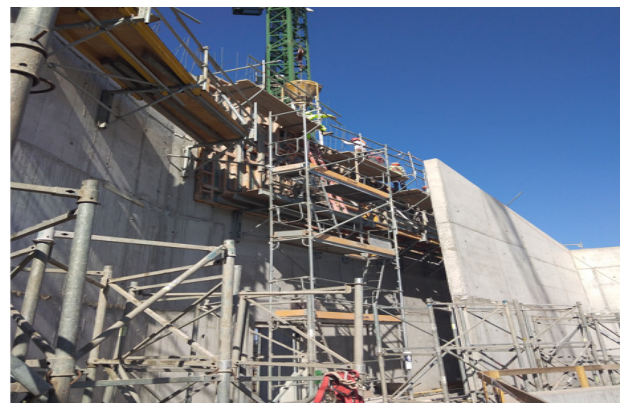
Hormigonado de muro eje U2/19-19a, piso 2, coronamiento, templo mayor.
