OBRA : Parroquia San Alberto Hurtado

FOTOS AVANCE AL 07/01/2022

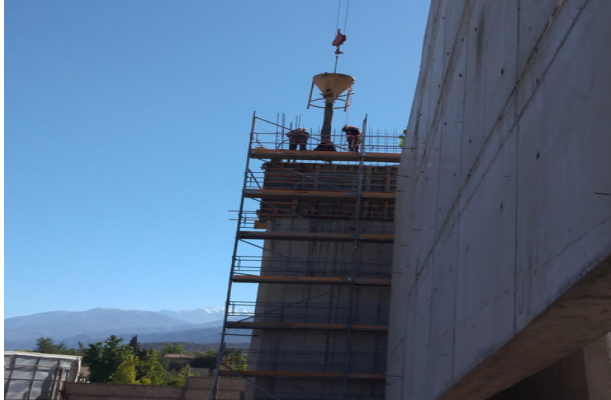
Hormigonado de muro eje Q/1-5, piso 2, etapa 4, templo mayor.

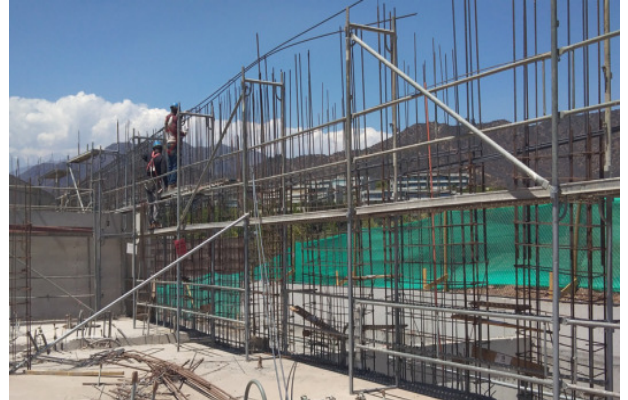
Avance armadura muro eje 10/

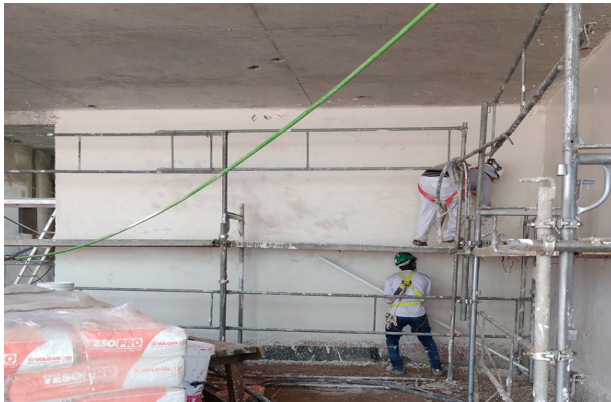
Enlucido con yeso de muro eje 5/T-V, piso 1, sector pila bautismal.

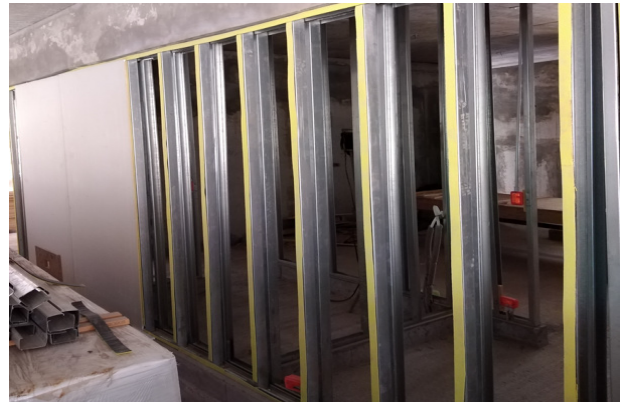
Instalación de banda de estanqueidad acústica en tabiques sacristía, templo mayor.

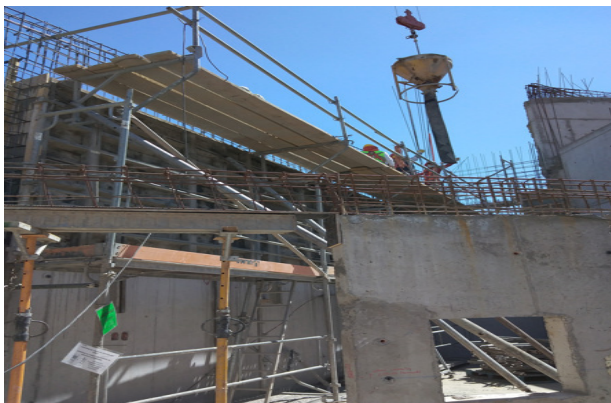
Hormigonado de muro eje 18/S-T2, piso 2, etapa 2, sector oratorio.

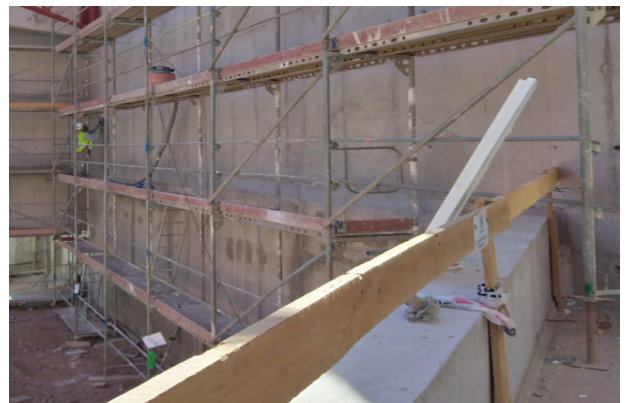
Descarachado y pulido muro eje 5/V-R, templo mayor.

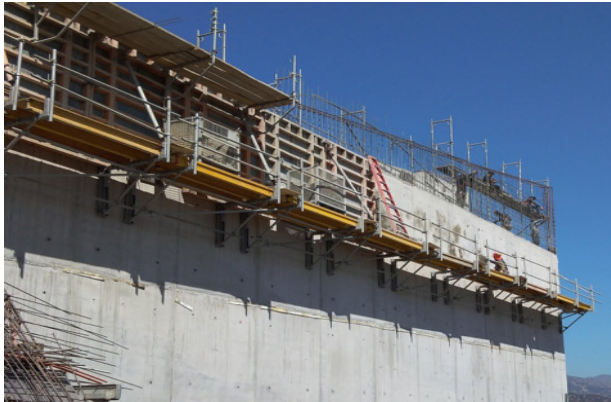
Descimbre muro eje Q/1-5, piso 2, etapa 4, templo mayor.

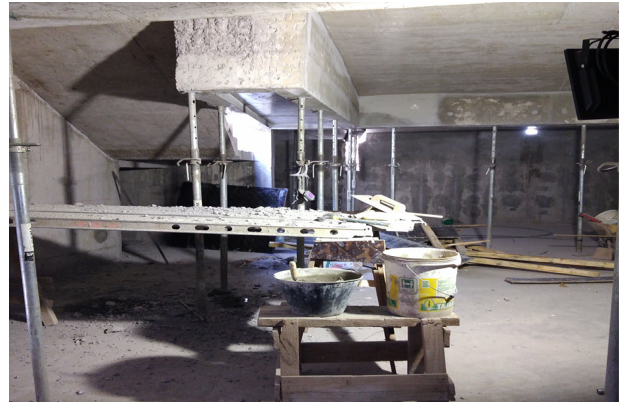
Descarachado y estucado de vigas, cielo subterráneo, sector escalera patio memorial.

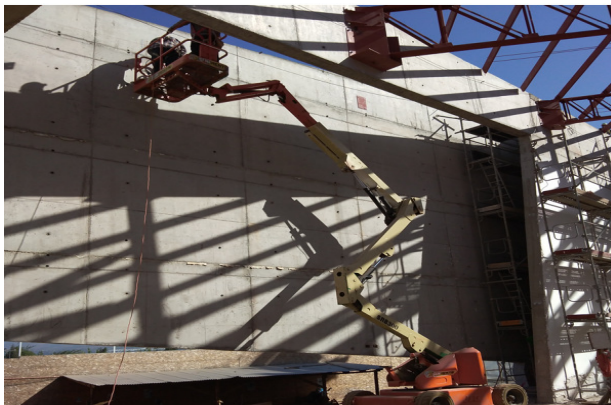
Instalación de placas de anclaje para vigas metálicas, ejes 1-1a, templo mayor.

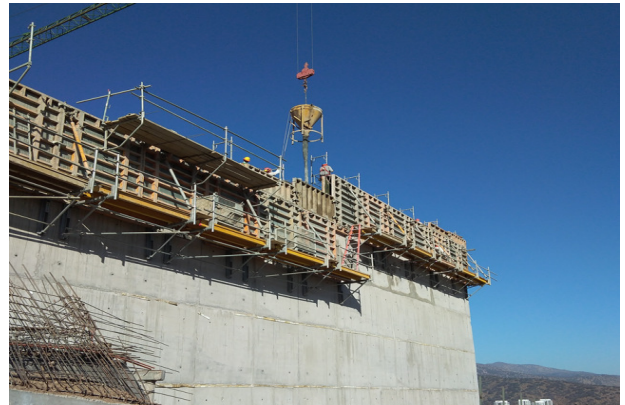
Hormigonado de muro eje Q/1-5, piso 2, etapa 5, coronamiento, templo mayor.

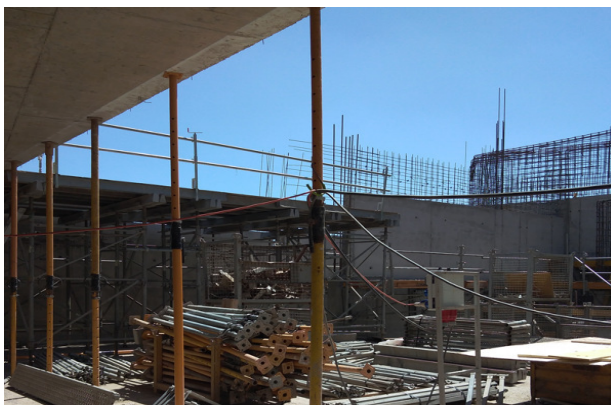
Instalación de torres cimbra, moldaje muro invertido eje P/7-11, cielo piso 1, templo menor.

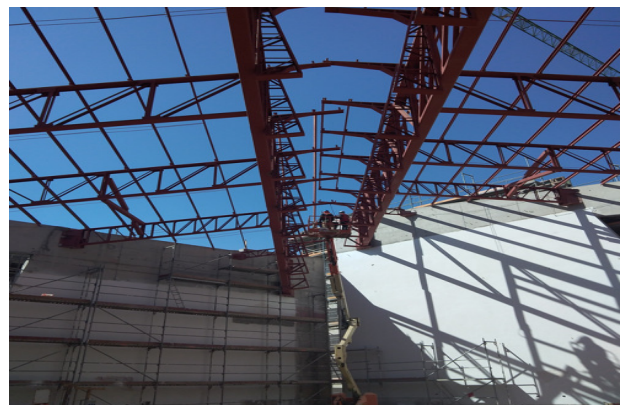
Montaje de costaneras, eje central, templo mayor.
