OBRA : Parroquia San Alberto Hurtado

FOTOS AVANCE AL 21/01/2022

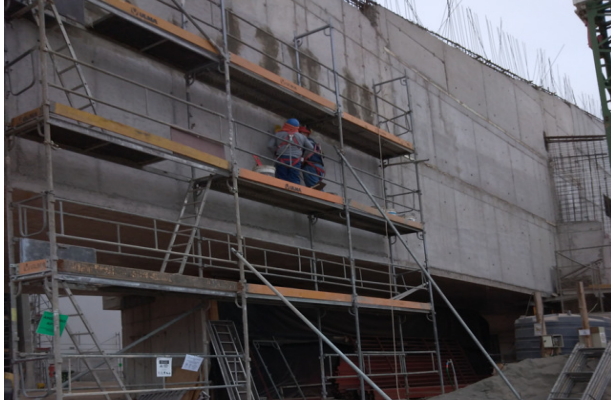
Preparación de muestra de muro exterior para pintura, acceso N° 02, templo mayor.

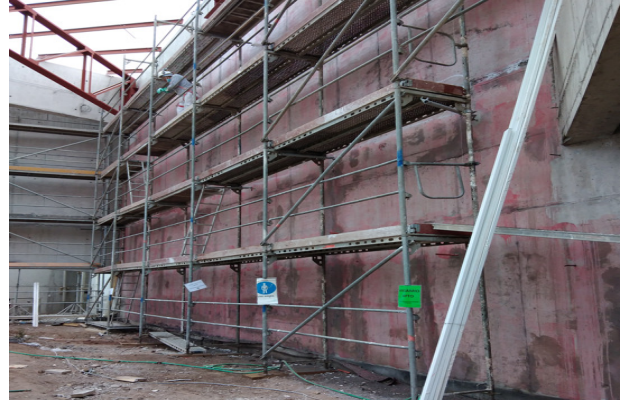
Limpieza de muro para enlucido con yeso, eje 5/Q-V, templo mayor.

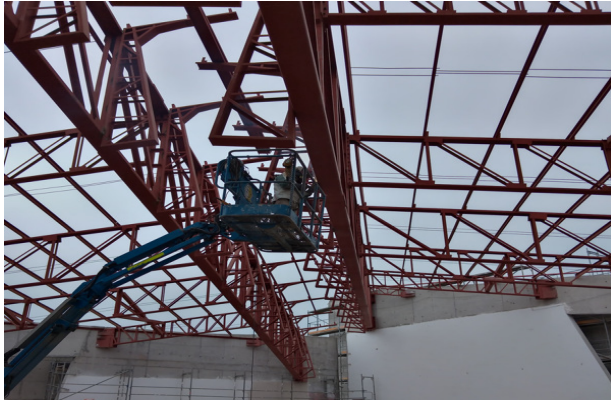
Soldadura cerchas curvas con viga eje A1, cielo templo mayor.

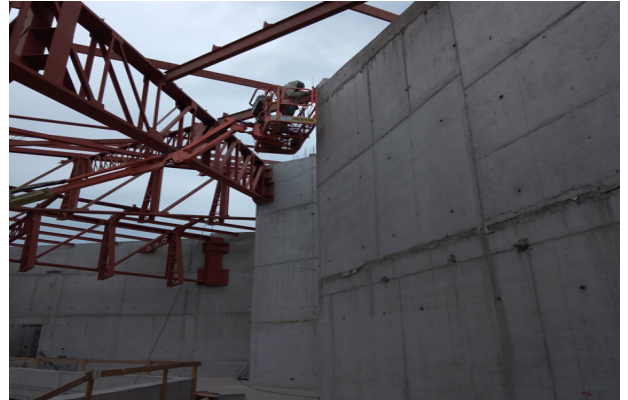
Montaje de vigas metálicas V14-V15-V16, sector coro, templo mayor.

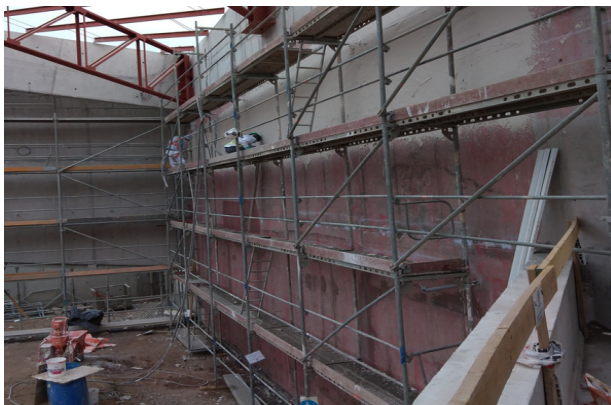
Enlucido yeso muro eje 5/Q.V, templo mayor.

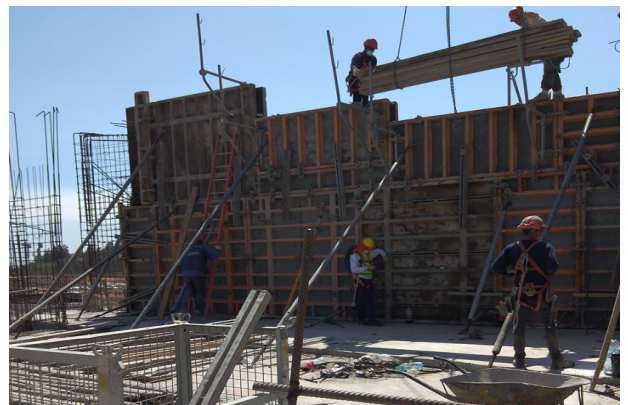
Instalación de moldaje muro eje 11/L-P, piso 2, patio descubierto.

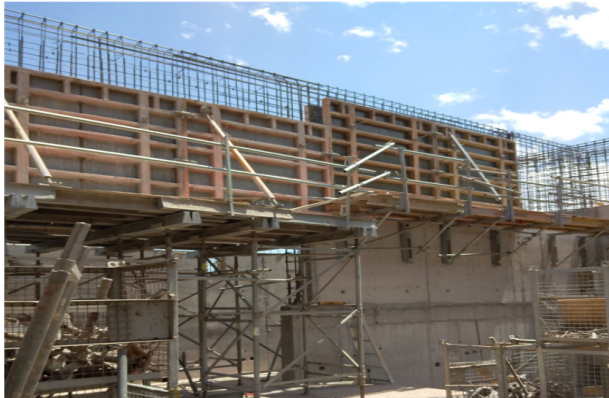
Instalación de moldaje muro eje P/11-19a, etapa 2, templo menor.

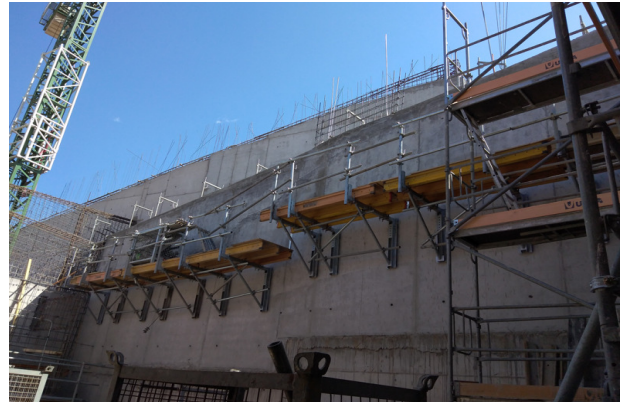
Descimbre muro eje L/11-19a, piso 2, etapa 2, sector bodega instrumentos.

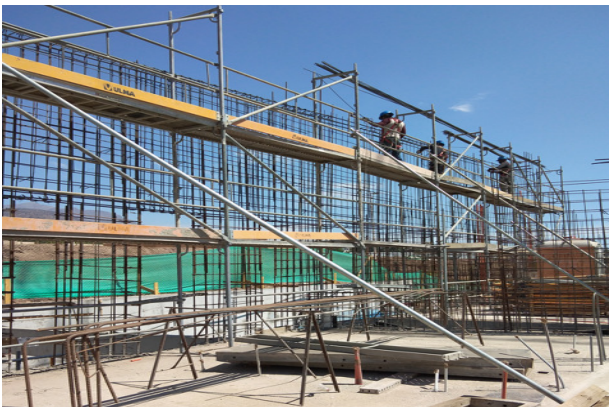
Avance armadura muro eje 16/J-Y1, piso 2, sector comedor y dormitorios.

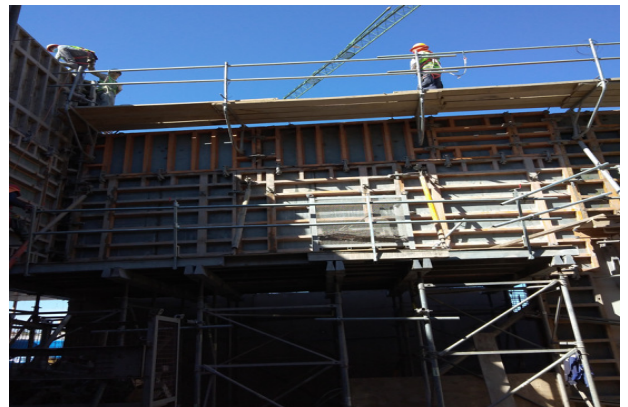
Hormigonado de muro eje P/11-19a, etapa 2, templo menor.

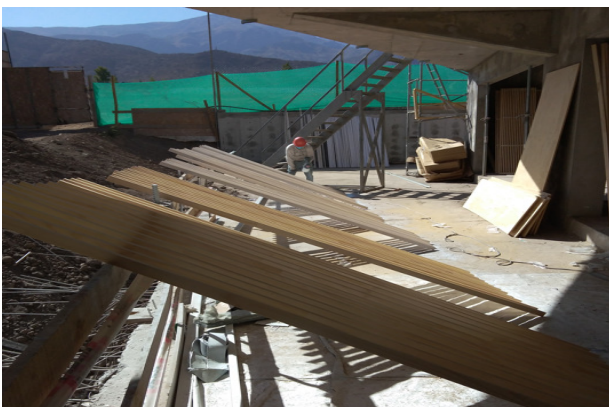
Avance fabricación paneles cielo de madera del templo mayor.

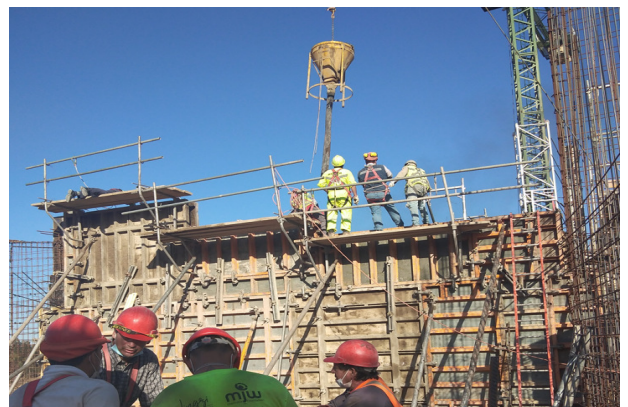
Hormigonado de muro eje 11/L-P, piso 2, sector patio descubierto.
