**OBRA : Parroquia San Alberto Hurtado**

**FOTOS AVANCE AL 01/04/2022**

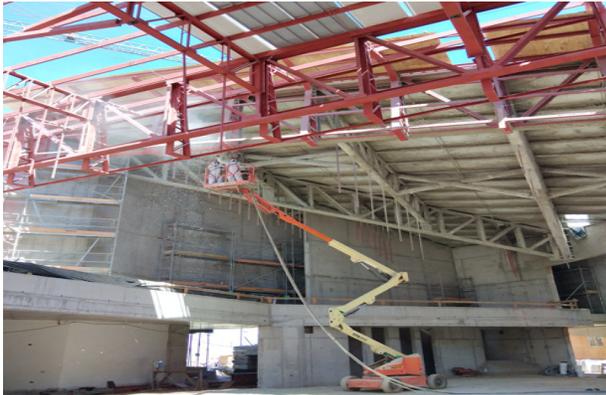
Aplicación de protección ignífuga en estructura metálica, ala poniente, cielo templo mayor.

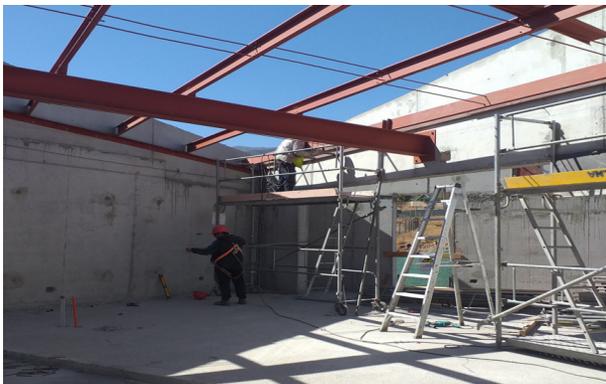
Instalación de estructura metálica secundaria para canal A.L.L., sector patio de talleres.

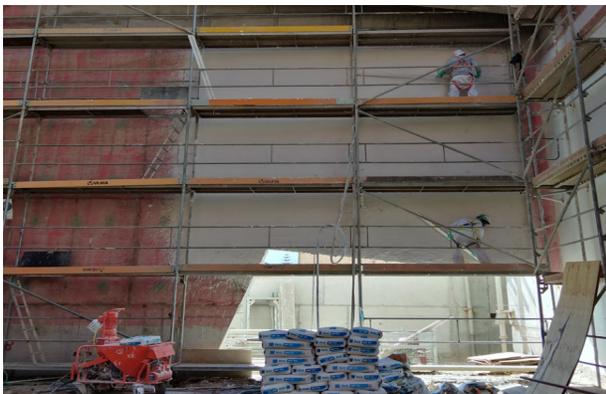
Enlucido con yeso muro eje Q/4-5, templo mayor.

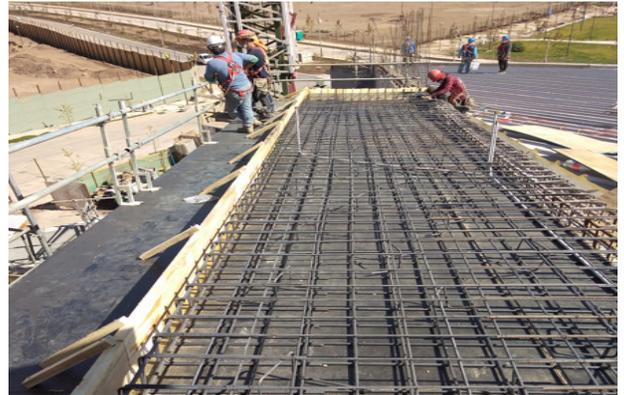
Avance armadura alero eje U2/5-19a, nivel cubierta.

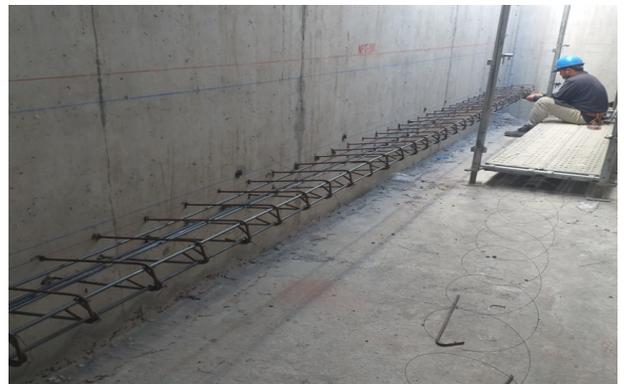
Avance armadura inyectada para bancas, sector velatorios.

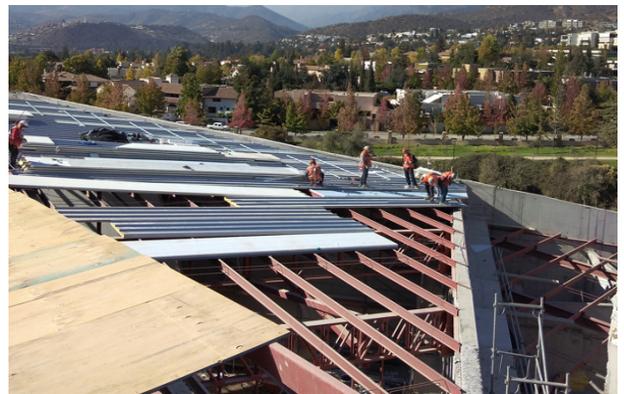
Instalación cubierta, ala oriente, templo mayor.

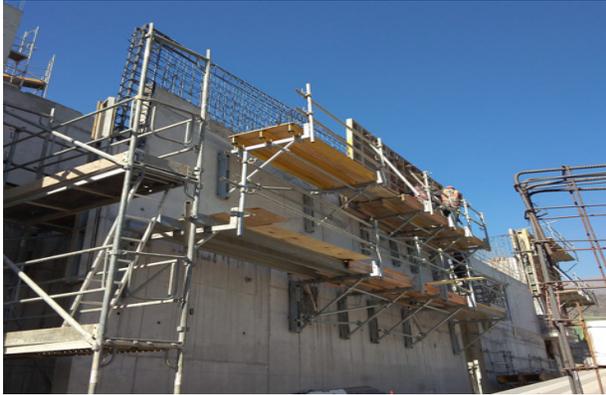
Instalación de moldaje 1° cara, muro eje Y1/13-19a, templo menor.

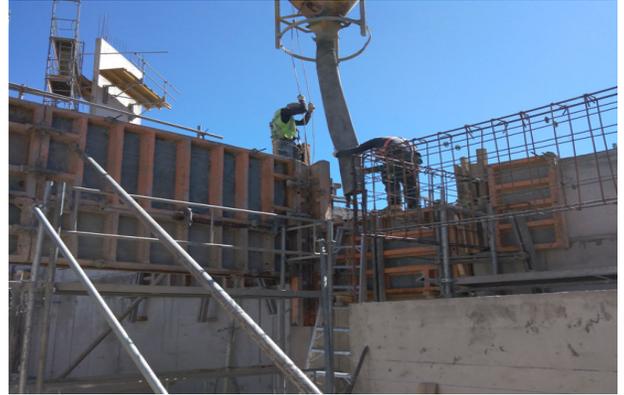
Hormigonado de muro 13/N-Y, cielo piso 2, sector dormitorio 2.

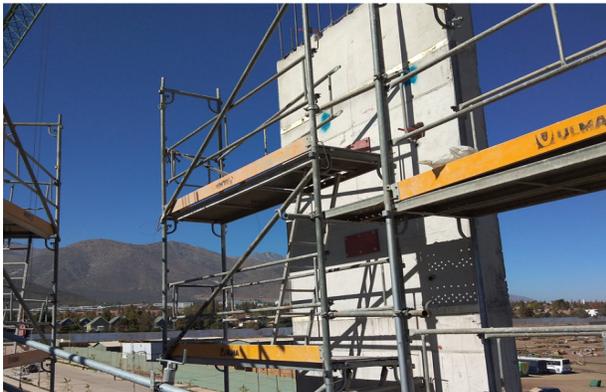
Instalación de anclajes metálicos para estructura campanario.

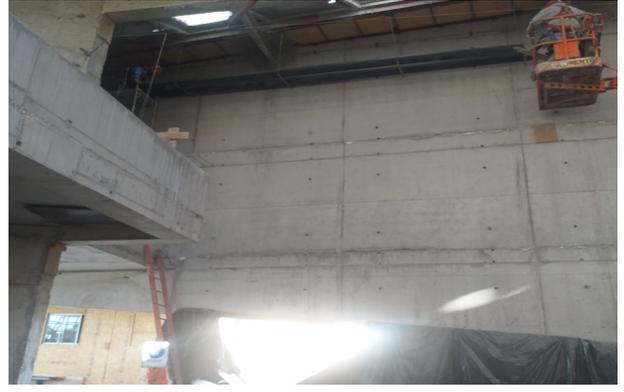
Instalación de colectores de A.LL. por eje 1a, templo mayor.

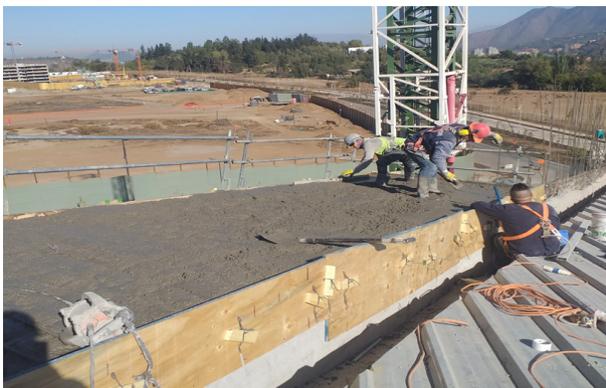
Hormigonado de losa alero eje U2/5-19a, nivel cubierta.

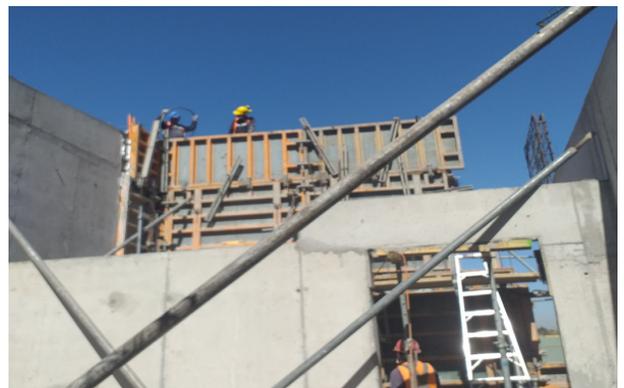
Hormigonado de muro eje Y1/13-16, etapa 2, piso 2 sector dormitorios.
