OBRA : Parroquia San Alberto Hurtado

FOTOS AVANCE AL 22/04/2022

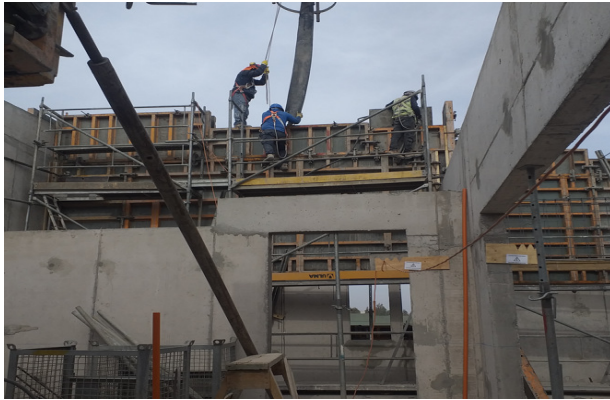
Hormigonado de muro eje O1/13-16, cielo piso 2, sector dormitorio 1.

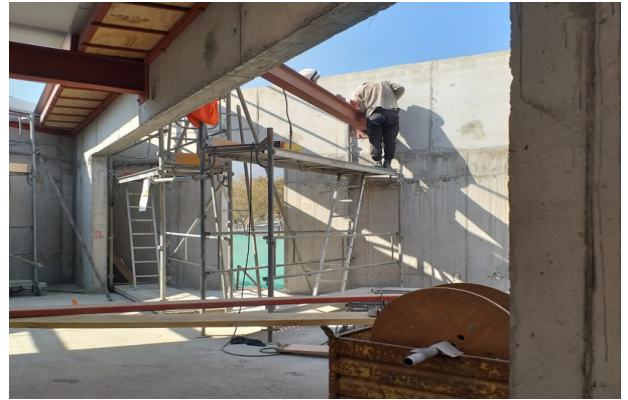
Montaje de viga metálica, cielo piso 2, sector taller 7.

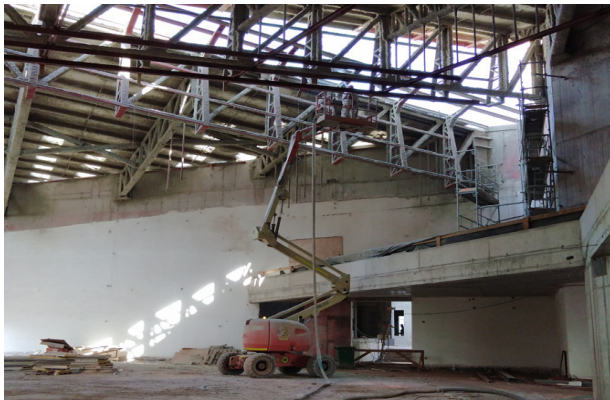
Avance aplicación de protección ignífuga, sector coro, cielo templo mayor.

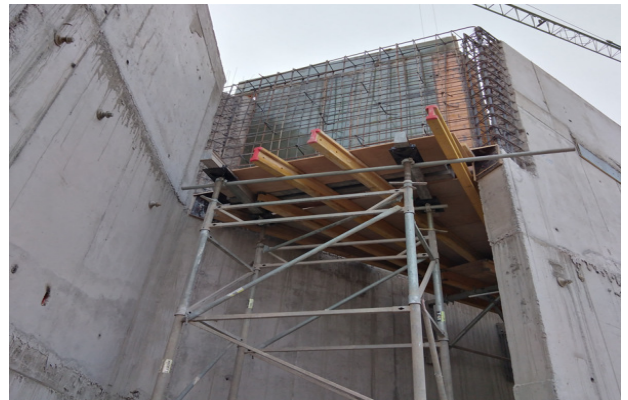
Instalación de moldaje 1 cara, muro eje X2/P-Y1, acceso N°06, templo menor.

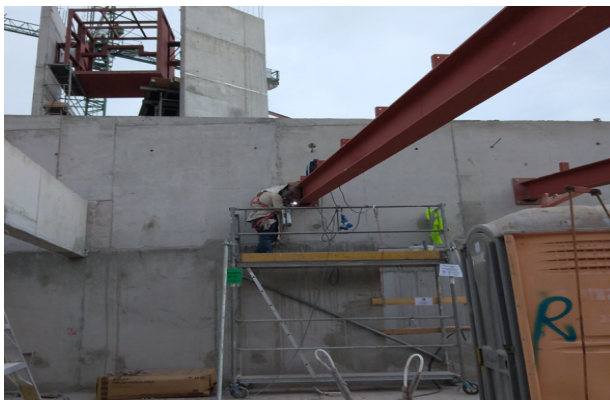
Montaje vigas metálicas, cubierta sector casa parroquial.

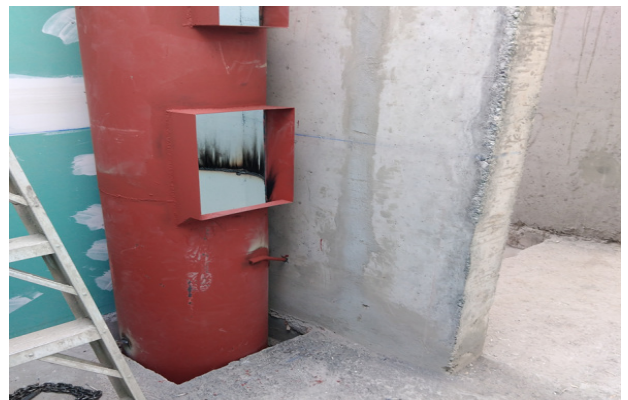
Instalación de ducto metálico, sistema de basura.

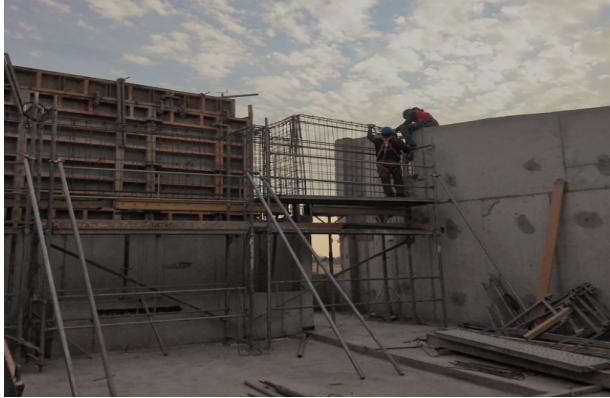
Avance armadura viga eje P/6-13, cielo piso 2, sector patio descubierto.

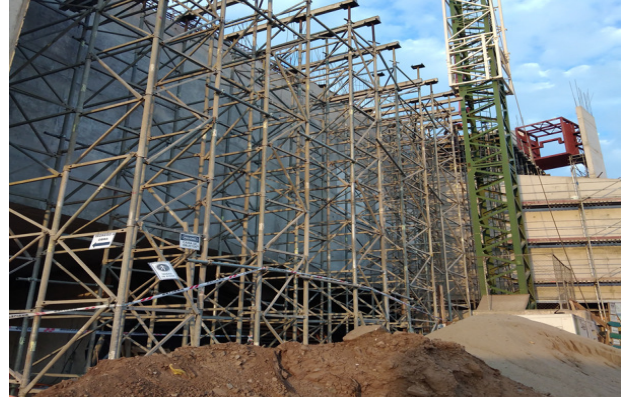
Armado de torres cimbra para losa alero eje U2/1a-19a

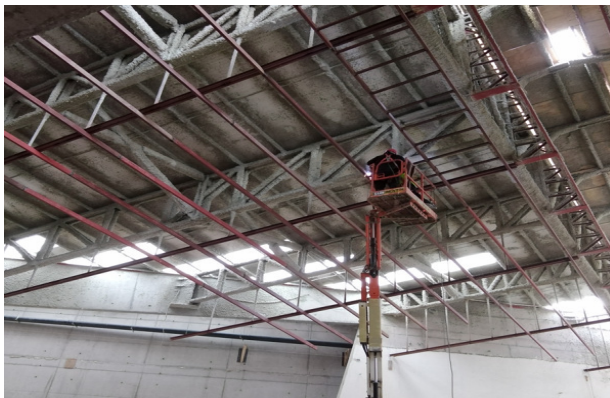
Avance en montaje estructura metálica secundaria, ala poniente, cielo templo mayor.

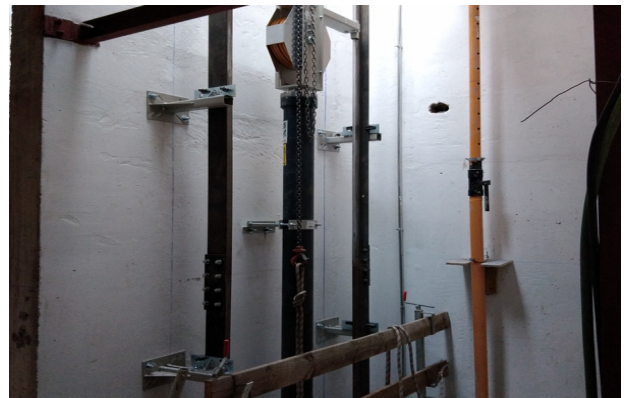
Avance montaje de soportes y guías, para equipo ascensor.

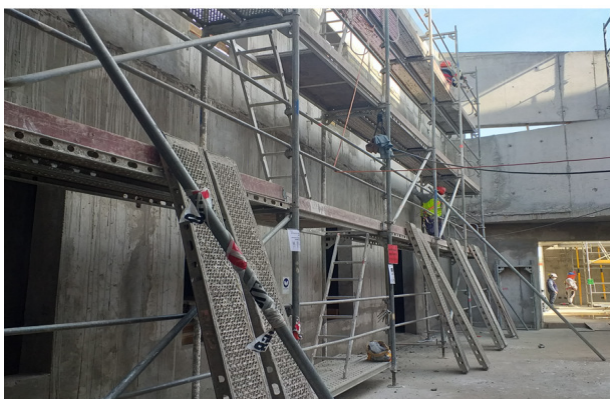
Instalación de andamios muro eje 6/S-L, patio descubierto piso 1.

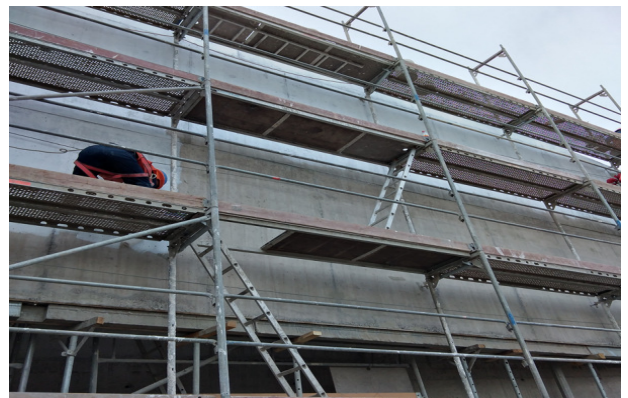
Quemado con ácido y aplicación de pintura en muro exterior eje 19a/L-Y1, fachada poniente.
