OBRA : Parroquia San Alberto Hurtado

FOTOS AVANCE AL 10/06/2022

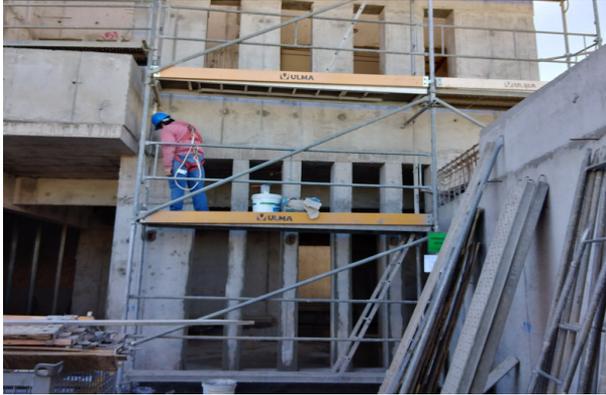
Maquillaje muro eje Y1/13-16, sector patio memorial.

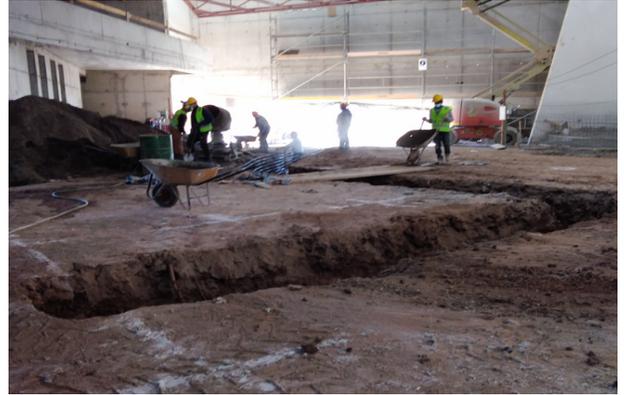
Avance excavación zanjas para ductos de clima, eje central, templo mayor.

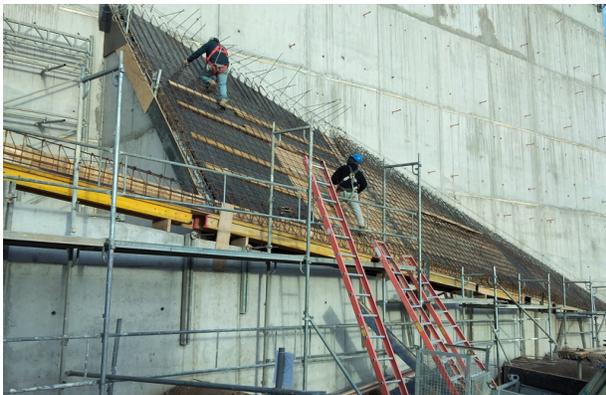
Avance armadura losa inclinada entre ejes 3 y 4, fachada nor oriente.

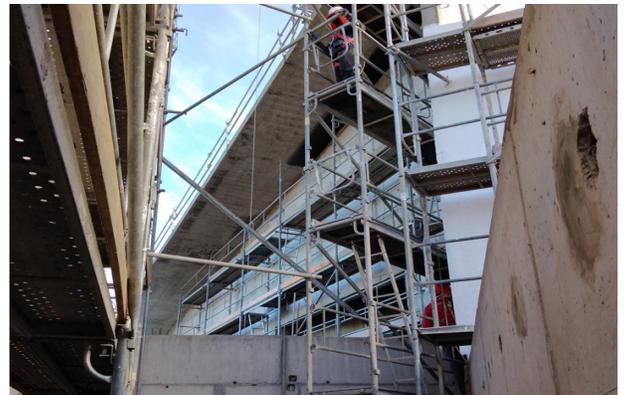
Descarachado muro eje U2/19a-5, fachada sur poniente.

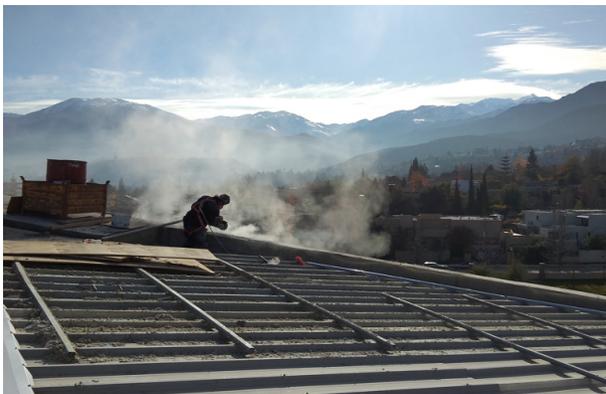
Pulido coronamiento muro eje Q/1-5, fachada nor oriente.

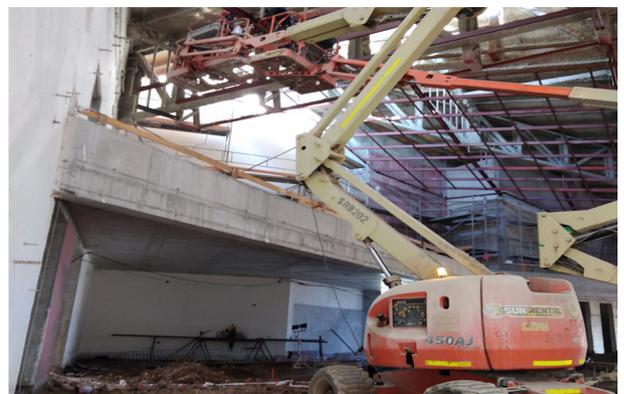
Avance estructura metálica secundaria, ala oriente, templo mayor.

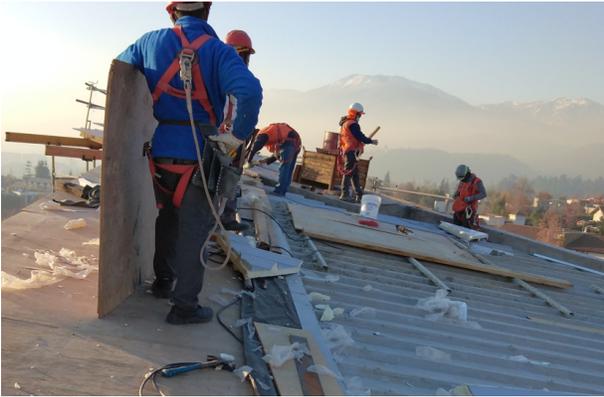
Instalación de forros cubierta, sector cruz exterior y eje U2.

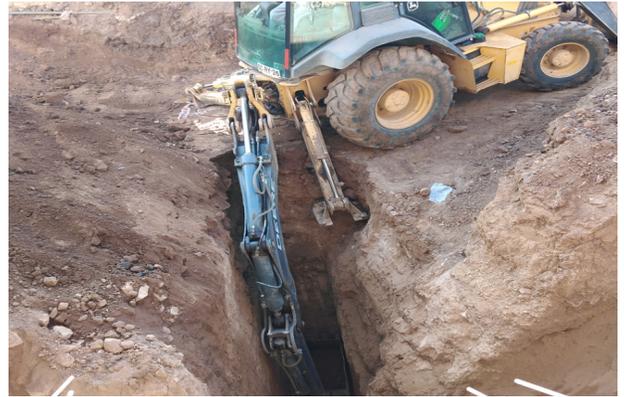
Excavación de zanja para colector de aguas de lluvia hacia cámara decantadora, jardín nor oriente.

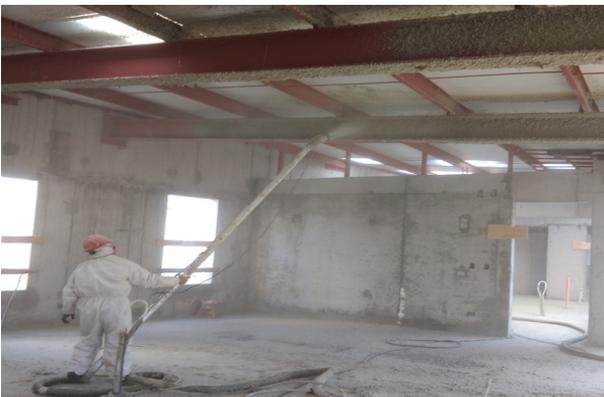
Aplicación de protección ignífuga en vigas cubierta, sector casa parroquial.

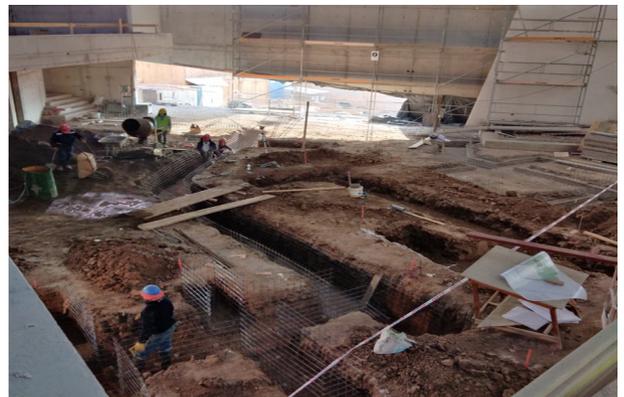
Avance excavación de zanjas para ductos de climatización, templo mayor.

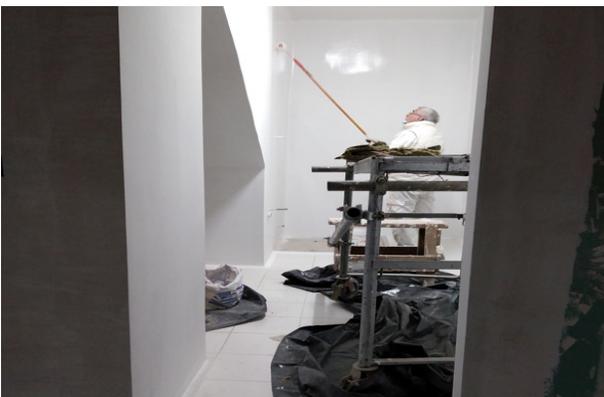
Pintura en muros de sala de basura, nivel subterráneo.

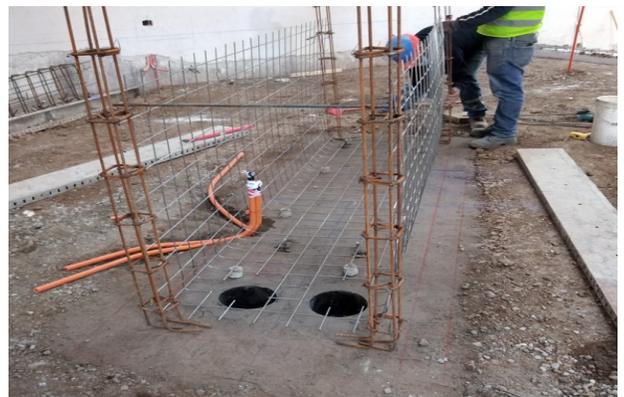
Avance armadura altar, templo mayor.
